Ekspertyza techniczna

dotycząca oceny konstrukcyjnej w zakresie możliwości wykorzystania przeszczepu stropowej na pomieszczenia użytkowe oraz adaptacji pomieszczeń piwnic na kawiarnię.

Investor: Muzeum Narodowe w Kielcach 25-010 Kielce  
ul. Plac Zamkowy 1.

dotycząca oceny konstrukcyjnej stropów nad parterem i piwnicą  
oraz ścian budynku Muzeum Narodowego w Kielcach Rynek nr 3

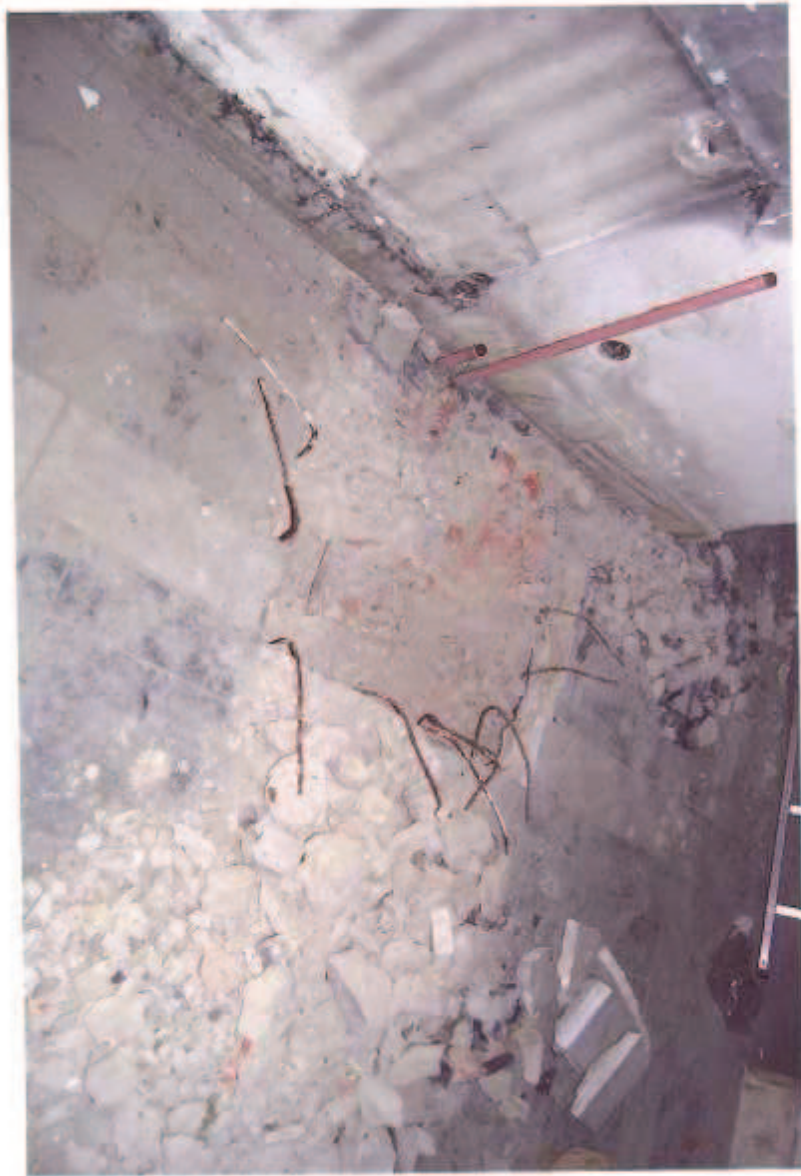
1

- Z odkrywek wynika, że ściany piwnic nie posiadają ław fundamentowych, a ławki są pełną masy fundamentowe o szerokości takiej jak ściany piwnic.

- 1. Fundament ściany w odkrywcie nr 1.
- 2. Fundament ściany w odkrywcie nr 1.
- 3. Fundament ściany w odkrywcie nr 1.
- 4. Fundament ściany w odkrywcie nr 1.
- 5. Fundament ściany w odkrywcie nr 2.
- 6. Fundament ściany w odkrywcie nr 2.
- 7. Fundament ściany w odkrywcie nr 3.
- 8. Fundament ściany w odkrywcie nr 3.
- 9. Fundament ściany w odkrywcie nr 3.
- 10. Odkrycia stropu archiowego.
- 11. Odkrycia stropu archiowego.
- 12. Odkrycia stropu archiowego.

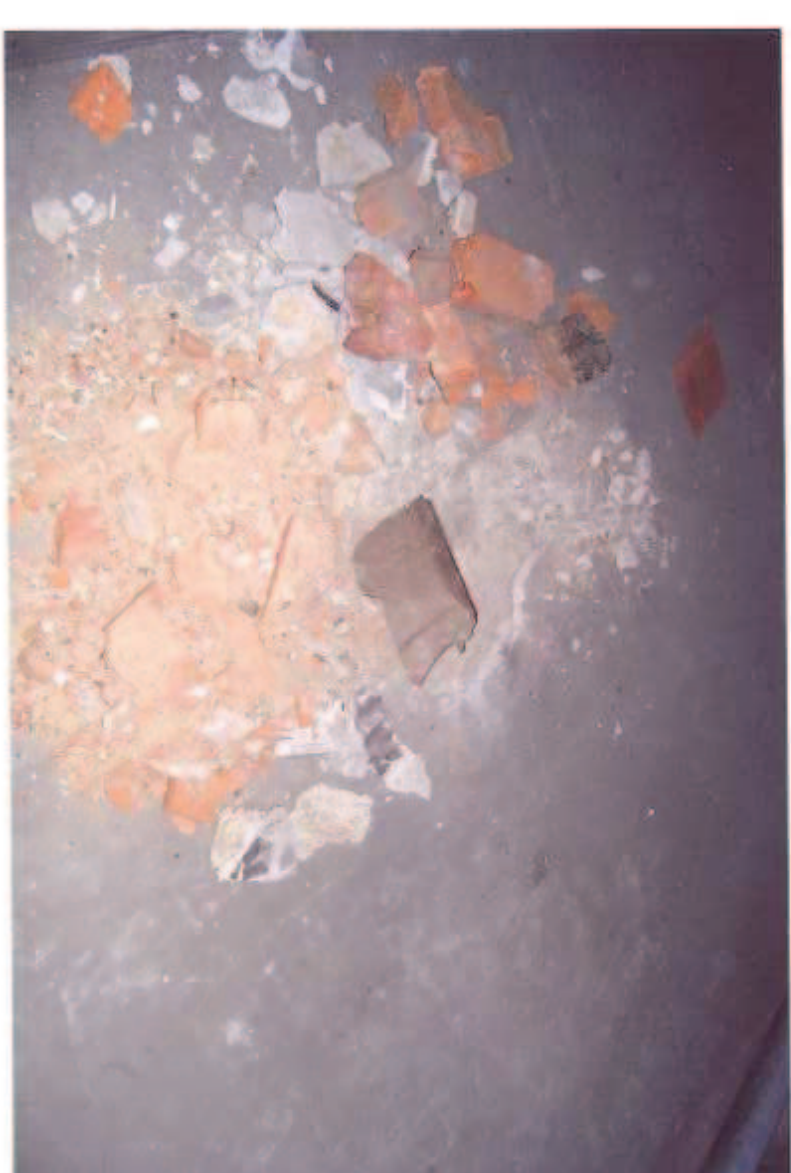
11

- W odkrywek stropu stwierdzono co następuje:
- Stropy sprężyste budynku są wykonane jako Kieru na belkach stalowych. W odkrywek była to belka I 240.
- Pomiędzy belkami płytą ceglana z cegły pełnej ceramicznej (zw. zabetkowa (półcegła) na zaprawie cementowej.

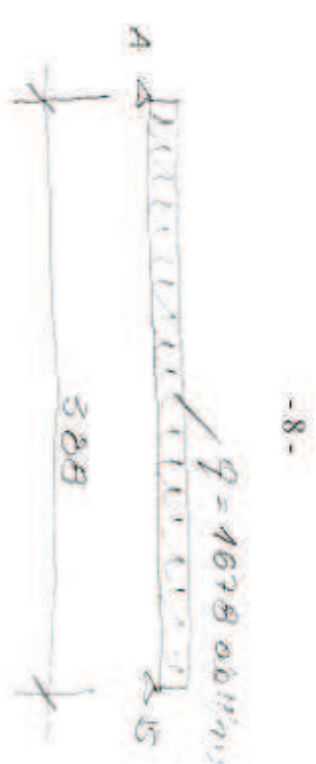
$l = 3,70 \times 1,05 = 3,88 \text{ m}$

Wzrosty i cięciwa belki  
Głębokość cięciwy  
Ciężar własny belki

$$A = B = 1678 \times 3.88 \times 0.5 = 3255 \text{ dm}^2$$

$$M = 0.125 \times 1678 \times 3.88^2 = 3157 \text{ dm}^3\text{m}$$

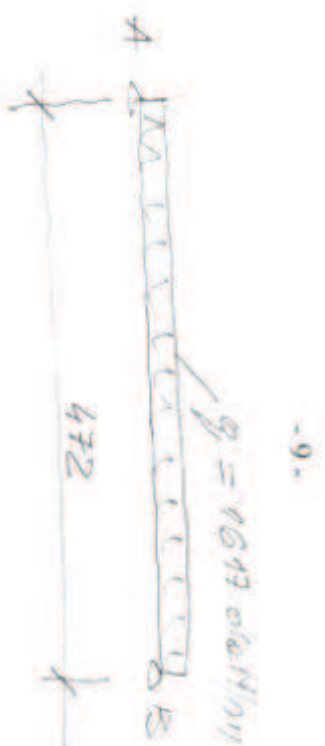
$$q_k = 980 \times 1.30 \times 31 = 1305 \text{ daN/m}$$

$$q_k = 1218 \times 1.30 \times 31 \times 1.1 = 1617 \text{ daN/m}$$

$$A = B = 1617 \times 4.72 \times 0.5 = 3817 \text{ dN}$$

$$M = 0.125 \times 1617 \times 4.72^2 = 4500 \text{ dNm}$$

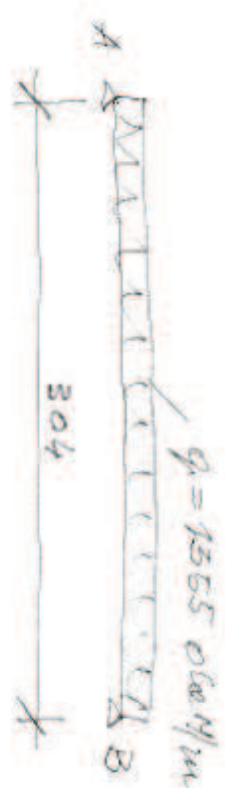
$$q_k = 1218 \times 1.1 + 14 \times 1.1 = 1355 \text{ dN/m}$$

$$A = B = 1355 \times 3,04 \times 0,5 = 2059 \text{ daN}$$

$$M_E = 1.07 \times 0.819 \times 2150 = 1884 \text{ daNm}$$
